GOTTFRIED GLAWAR

Historisches über den Intarsienparkettboden im Hemisphärensaal des Benediktinerstiftes St. Paul/Lav.

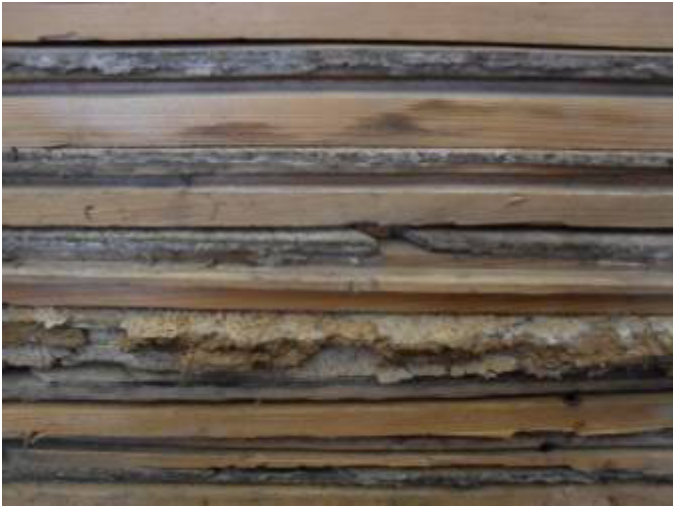
Schnitt im Abbruchzustand

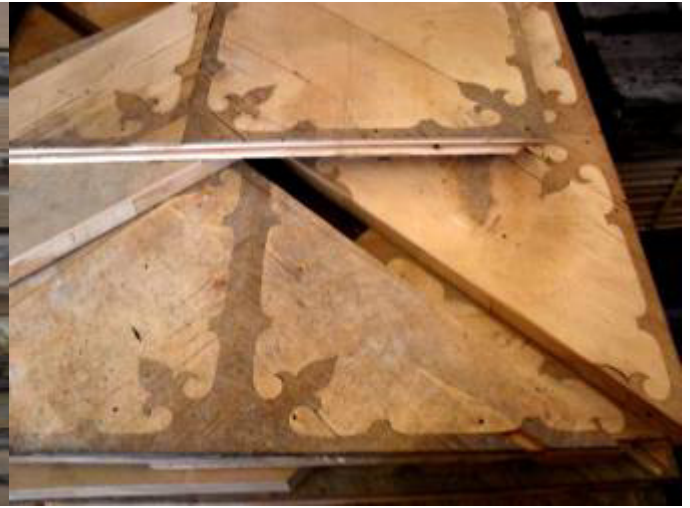
Teilrestaurierte Randstücke

Von den Randplattenteilen wurde die Maketeriearbeit abgelöst und auf neuen Dreischicht-Trägerplatten zu vollen Platten neu zusammengesetzt.

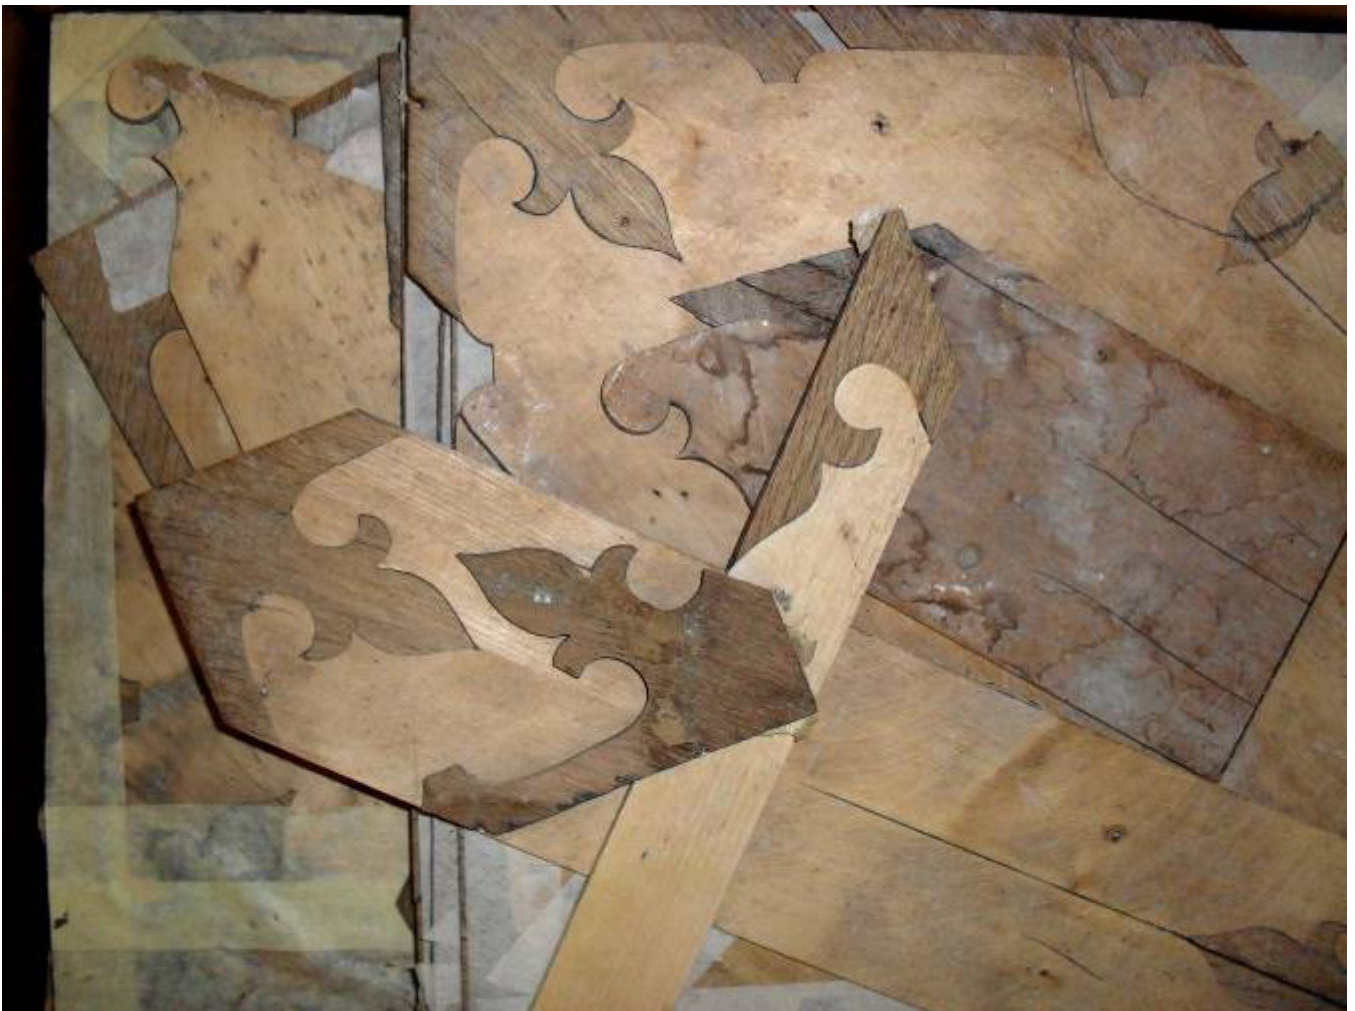
Bruchstücke

Anschließend wurden alle lockeren Teile der mit Knochenleim verleimten Maketeriearbeit ausgelöst und neu verklebt. Fehlende Kleinteile wurden aus dem vorhandenen Bruchmaterial und neuem Ersatzholz mittels Feinbandsäge von Hand zugeschnitten und ergänzt. Hierzu wurde gut abgelagerte, gedämpfte Eiche (50- Stunden Dämpfung bei 100°C) und altes Ahornholz verwendet.

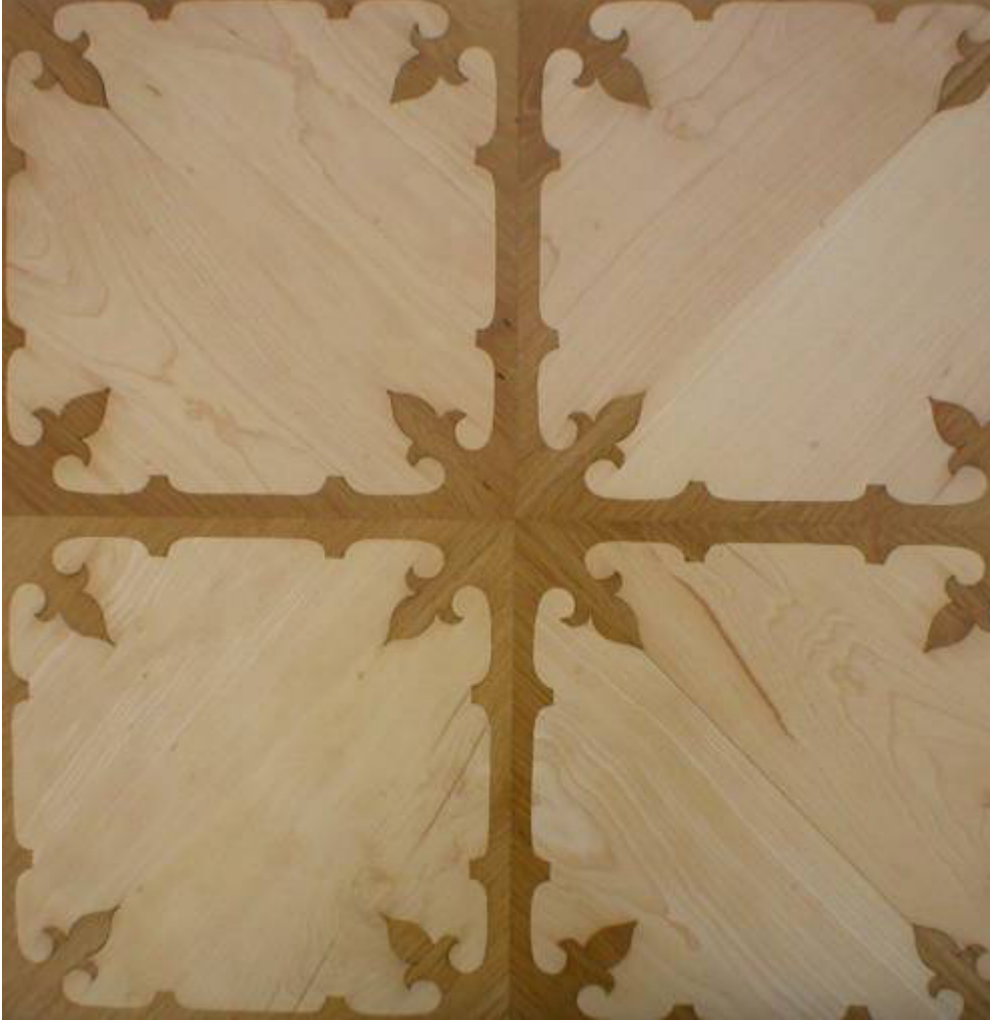
Nach der konstruktiven Reparatur wurde die Sichtseite unter möglicher Erhaltung der alten Patina vorgeschliffen. Anschließend wurden die vorhandenen Risse und Kleinlöcher von der ehemaligen Rasterverschraubung der darüber verlegten Faserplatte mit speziellen Kittmassen gefüllt. Hierzu war unter Einbeziehung der späteren Oberflächenbehandlung eine ganze Testreihe bezüglich der Farbgestaltung notwendig, wobei auch die Farbänderung bei der Alterung des Bodens berücksichtigt wurde.

Obwohl etwa die Hälfte des Bodens völlig zerlegt wurde, besteht der fertig restaurierte Boden nur aus etwa 3% Intarsienteilen, welche aus neuem Ersatzholz gefertigt wurden.

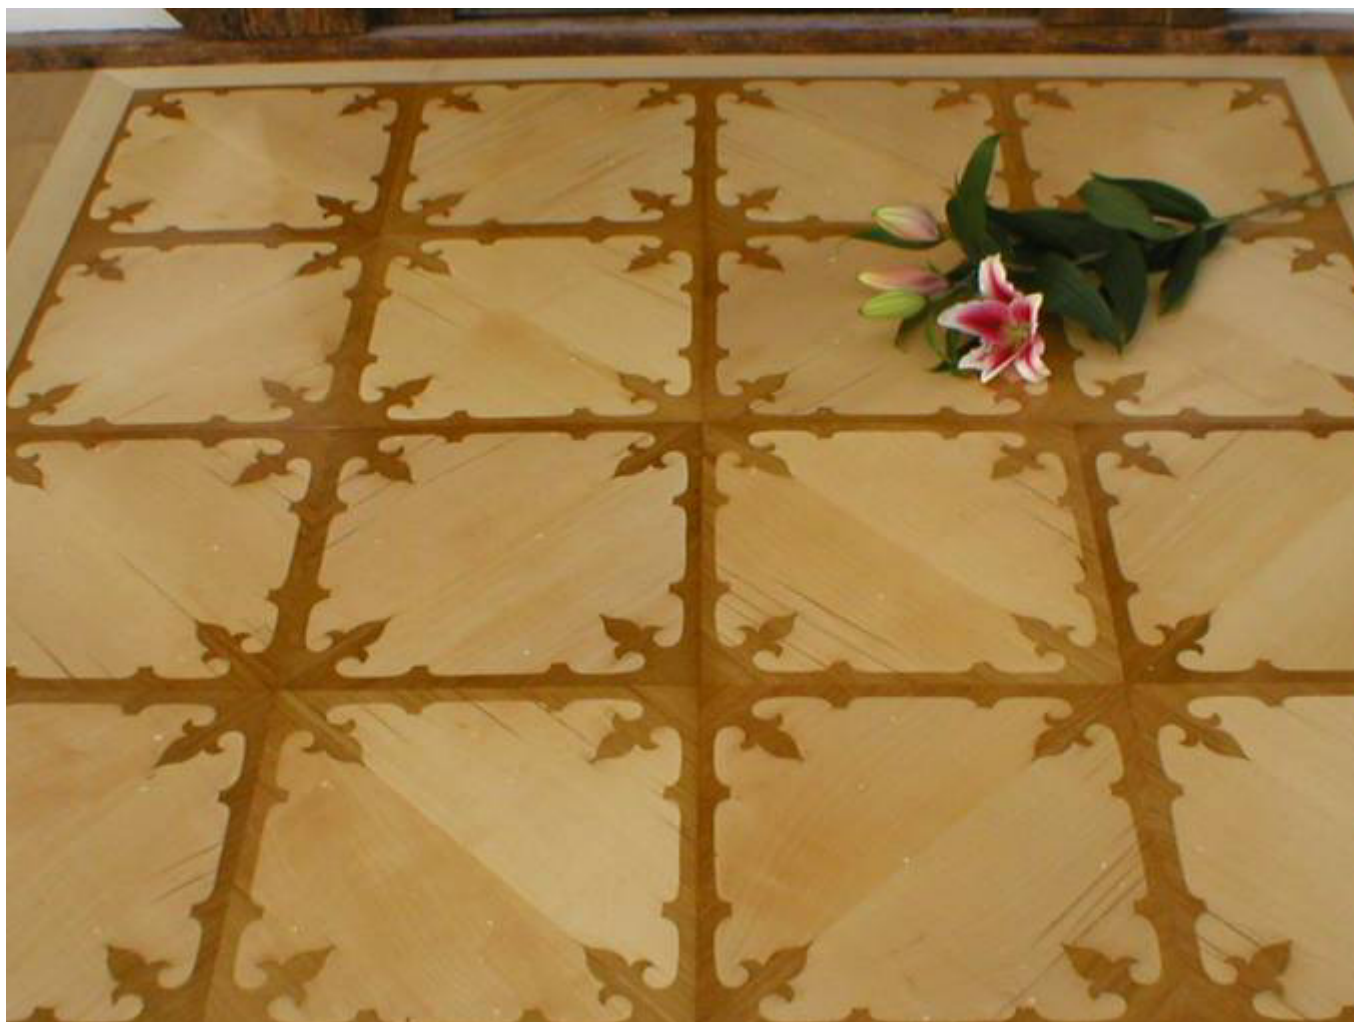
Musterfläche aus sanierten Tafeln

Anschließend wurden die Parketttafeln auf eine gleichmäßige Dicke von 27mm kalibriert, sowie auf ein Einheitsmaß von 68x68cm formatiert. Dies war notwendig, da die Platten Größenunterschiede bis zu 3mm aufwiesen, die Kanten nicht parallel waren und der Fugenbereich eine starke Schwärzung aufwies.

Durch die Sanierungsmaßnahmen war die Altnutung in unterschiedlicher Höhenlage, was ein ausleimen derselben und eine neue Nutung als Grundlage zur späteren Verlegung mit falschen Buchenfedern notwendig machten.
